DIAGNÓSTICO PREVIO Y PLAN INTEGRAL DE ACCESIBILIDAD DEL MUNICIPIO DE PONFERRADA

TOMO 2

DIAGNÓSTICO DE ACCESIBILIDAD

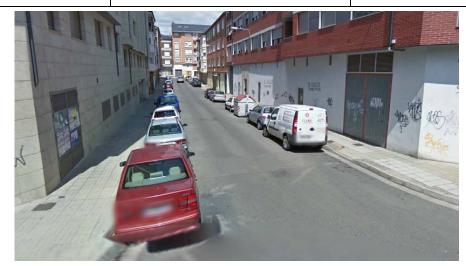
Inicio de la calle San Valerio en cruce con C/ Obispo Osmundo

Las aceras tienen 1,90 metros de anchura pero no tenemos ltinerario accesible por el problema son los estrechamientos continuos por señales, mobiliario urbano los vados peatonales y vehiculares mal resueltos.

Las aceras de baldosa hidráulica de hormigón en piezas de 30 x30 cm y 9 pastillas color gris. de hormigón con resaltes Importantes y defectos y sin fijación al soporte en varias de las mismas. Sí es antideslizante.

Bordillo de altura variable entre 14 y 16 cm. que separa los tráficos vehicular y peatonal. No debemos tener bordillos de más de 15 cm. recomendable máximo 10 cm.

Pendiente longitudinal de las calles debe ser <=6 %.
Pendiente longitudinal en estas aceras es reducida < 2,9 %.
En el encuentro con la C/ San Valerio hay puntualmente pendiente elevada del 14 %.

Pendiente transversal de las aceras debe de ser < 2 %. Pendiente real de estas aceras es del 2 % en la derecha, pero la acera izquierda tiene hasta tramos del 6 %.

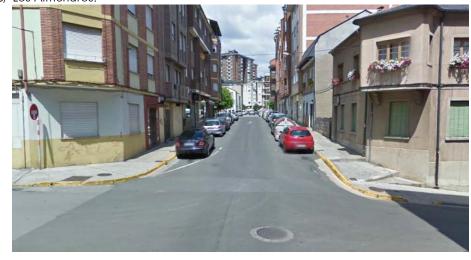
3er. Tramo. Desde el cruce con C/ Monasterio de Montes hasta cruce con C/ Los Almendros.

Las aceras tienen 1,90 metros de anchura con estrechamientos puntuales por vados peatonales y en inicio acera izquierda escalones en la acera por fortísima pendiente transversal con cruce.

El tramo posee una sección de calzada de asfalto y aceras de baldosa hidráulica de piezas de 30x30 cm y 9 pastillas acabado en color gris. Acabado antideslizante, pero con resaltes y defectos y piezas sueltas.

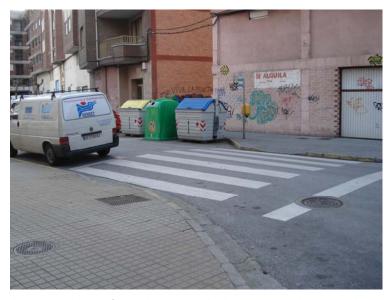
Paso de peatones existente 5

Tenemos dos vados peatonales enfrentados con múltiples aspectos de incumplimiento de normativa.

Ambos encuentros en las aceras y la calzada tienen una altura hasta de 2,5 cm; cuando deben estar enrasados.

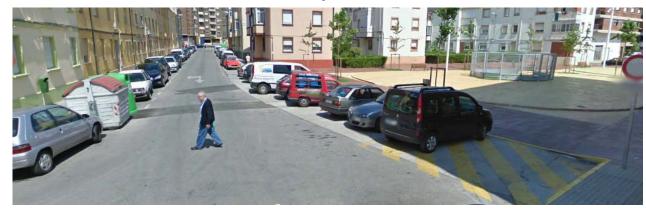
5º Tramo. Desde el cruce con Plaza Yolanda Ordás e Ignacio Linares.

Las aceras son de anchuras variables de 1,90 metros como valor genérico y mínimos de 1,50 m. Algún estrechamiento puntual por vados vehiculares, vados peatonales y/o señales.

El tramo posee una sección de calzada de asfalto y aceras de baldosa hidráulica de piezas de 30x30 cm y 9 pastillas acabado en color gris o bien de hormigón fratasado algo deteriorado. Acabado antideslizante, pero con resaltes y defectos y piezas sueltas en el caso de las baldosas.

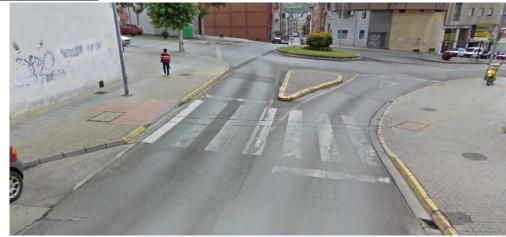
Paso de peatones existente 2

Se ubica en el primer tramo previo al cruce con la Avda. del Castillo. Tiene dos vados peatonales enfrentados con pintura de paso de cebra. Se debería rectificar los vados que tienen múltiples incumplimientos.

El encuentro con el vado izquierdo es de 0 cm. y en el vado derecho el resalte con la calzada es de 5 cm.; debe ser de 0 cm; enrasado. Pavimento del vado izquierdo es de baldosa de botones color granate y el del vado derecho es igual que el resto de la acera adyacente.

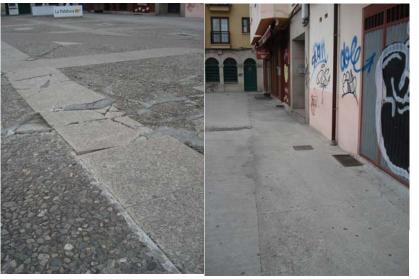
Problema de laterales con alcorques no enrasados sin preaviso de orientación de ancho por finalización de espacio peatonal.

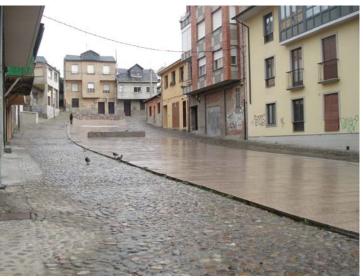
Pendiente longitudinal de la plaza debe ser <=6 %.

Pendiente longitudinal en esta plaza llega a ser hasta el 10 %.

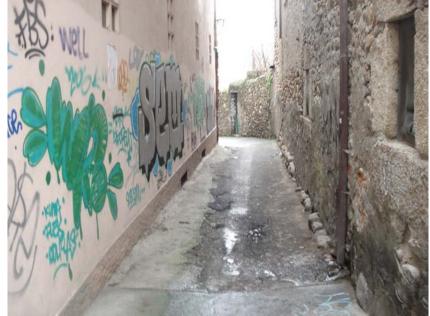
Inicio del pasaje visto desde la C/El Paraisín

Es un espacio peatonal de plataforma única sin aceras ni bordillos. Esta travesía cuenta con una pavimentación muy deteriorada de hormigón con grandes socavones y resaltes en su primer tramo y luego tiene una parte final con pavimento de cantos rodados rejuntados con hormigón con fuertes resaltes.

El itinerario libre posee una geometría siempre superior a 1,80 m. de anchura y altura libre de 2,20 m. pero presenta el problema mencionado de acabado deteriorado, irregular, con resaltes que lo hacen inaccesible. Requiere pavimentación nueva continua en plataforma única.

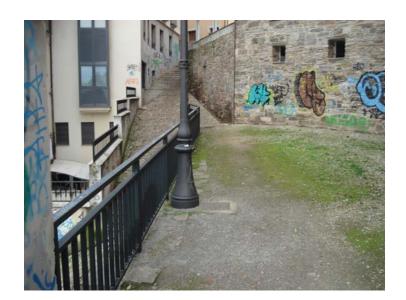
Calle inaccesible en la que NO debemos invertir en accesibilidad imposible ya que se debe utilizar siempre itinerario alternativo.

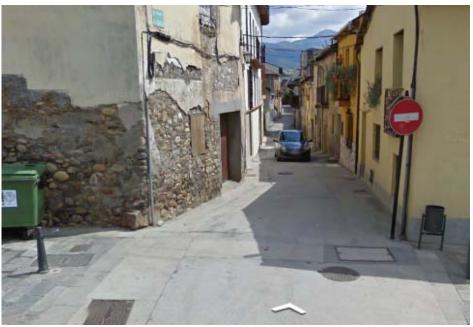
Inicio de la calle desde la Avenida del Castillo

Esta calle posee tramos con acabado asfáltico mayoritariamente y un tramo inicial de hormigón. Todos ellos con importantes deterioros y resaltes que hacen el tránsito no adaptado.

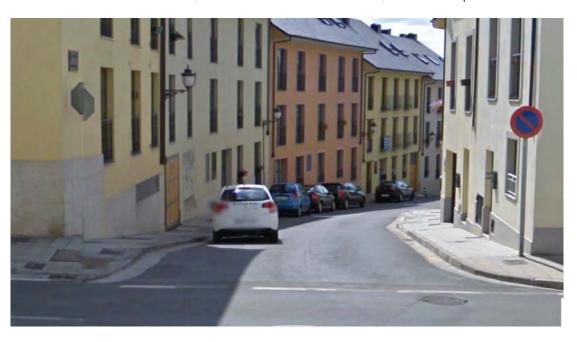
2º. Tramo. Desde el cruce con C/ Buenavista hasta el cruce con C/ Mercado Viejo.

Este 2º tramo comienza sin vado ni paso de peatones en el cruce con la C/ Buenvista. Poseen sus aceras pavimento de baldosa hidráulica de hormigón color gris en formato de piezas de 30x30 cm y 9 pastillas.

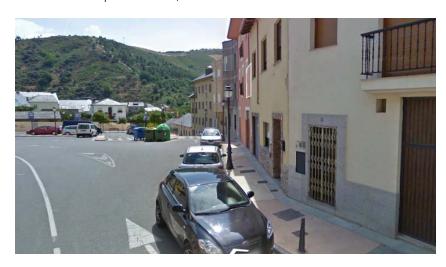
2°. Tramo. Desde el final del primer tramo, tenemos un tramo de sólo acera derecha.

Este 2º tramo con acera derecha con acabado de hormigón impreso antideslizante, compacto, duro y sin resaltes. Esta acera ahora tiene una altura de bordillo de 13 cm.

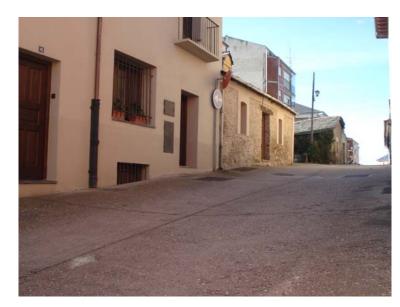
El hormigón y el aglomerado de este tramo 4 es antideslizante, duro, compacto y tiene resaltes.
