DIAGNÓSTICO PREVIO Y PLAN INTEGRAL DE ACCESIBILIDAD DEL MUNICIPIO DE PONFERRADA

TOMO 2

DIAGNÓSTICO DE ACCESIBILIDAD

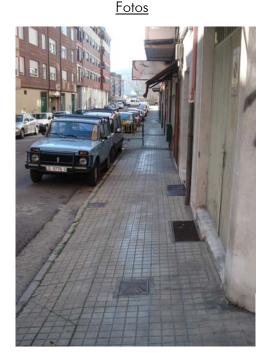
Travesía que une las calles Obispo Osmundo y San Valerio. Espacio con calzada asfáltica central y aceras de baldosa hidráulica laterales.

Las aceras tienen 1,90 metros de anchura pero no tenemos ltinerario accesible por el problema son los estrechamientos continuos por señales, mobiliario urbano los vados peatonales y vehiculares mal resueltos.

Las aceras de baldosa hidráulica de hormigón en piezas de 30 x30 cm y 9 pastillas color gris. de hormigón con resaltes Importantes y defectos y sin fijación al soporte en varias de las mismas. Sí es antideslizante.

Bordillo de altura variable entre 14 y 16 cm. que separa los tráficos vehicular y peatonal. No debemos tener bordillos de más de 15 cm. recomendable máximo 10 cm.

Pendiente longitudinal de las calles debe ser <=6 %.
Pendiente longitudinal en estas aceras es reducida < 2,9 %.
En el encuentro con la C/ San Valerio hay puntualmente pendiente elevada del 14 %.

Pendiente transversal de las aceras debe de ser < 2 %. Pendiente real de estas aceras es del 2 % en la derecha, pero la acera izquierda tiene hasta tramos del 6 %.

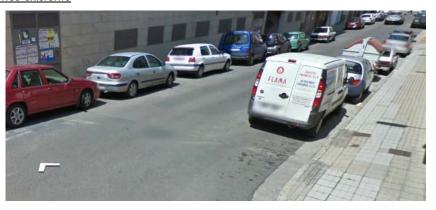
Paso de peatones existente

Al inicio de la calle, lado Obispo Osmundo, existen dos vados peatonales enfrentados sin pintura de paso de cebra. Se debería pintar el cebreado, y además rectificar los vados que tienen múltiples incumplimientos.

Al no existir la pintura se ocupan como aparcamientos impidiendo incluso el uso del vado.

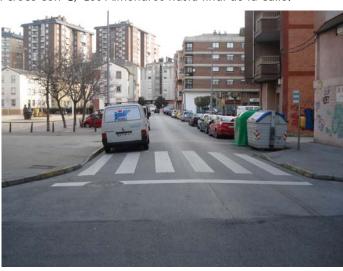
4° Tramo. Desde el cruce con C/ Los Almendros hasta final de la calle.

Las aceras son de anchuras variables con mínimos de 1,90 metros. En general tenemos itinerario accesible en este tramo salvo algún estrechamiento puntual por vados peatonales y señales.

Acabado antideslizante, pero con resaltes y defectos y piezas sueltas. En el ámbito junto a la Plaza Yolanda Ordás e Ignacio Linares la acera es de hormigón impreso o con buen acabado antideslizante y sin resaltes.

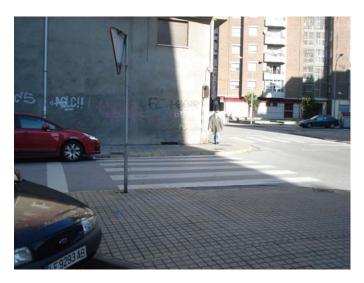
Paso de peatones existente 6

Tenemos dos vados peatonales enfrentados con múltiples aspectos de incumplimiento de normativa.

Ambos encuentros en las aceras y la calzada tienen una altura hasta de 5 cm; cuando deben estar enrasados.

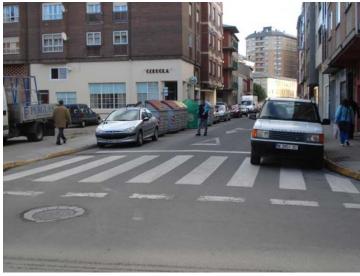
3er. Tramo. Desde el cruce con C/ Monasterio de Montes hasta cruce con C/ Los Almendros.

Las aceras tienen 1,90 metros de anchura con estrechamientos puntuales por vados peatonales y vehiculares y por señalización vertical.

El tramo posee una sección de calzada de asfalto y aceras de baldosa hidráulica de piezas de 30x30 cm y 9 pastillas acabado en color gris. Acabado antideslizante, pero con resaltes y defectos y piezas sueltas.

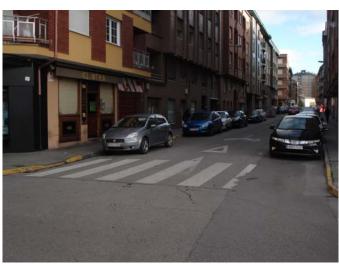
Paso de peatones existente 1

Al inicio de la calle, lado Obispo Osmundo, existen dos vados peatonales enfrentados con pintura de paso de cebra. Se debería rectificar los vados que tienen múltiples incumplimientos.

Ambos encuentros en las aceras de sendos vados presentan con la calzada resalte de 4 cm.; debe ser de 0 cm; enrasado. Pavimento de los vados es igual que el resto de la acera adyacente.

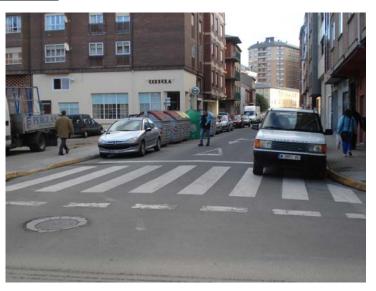
<u>Paso de peatones existente 5</u>

Se ubica en el tercer tramo tras el cruce con C/ Monasterio de Montes. Tiene un vado peatonal sin tener vado enfrentado. Existe pintura de paso de cebra. Se debería rectificar el vado que tienen múltiples incumplimientos y crear el enfrentado inexistente. Pavimento de los vados es igual que el resto de la acera adyacente.

El vado existente tiene un encuentro en la acera de 5 a 8 cm.; debe ser de 0 cm; enrasado.

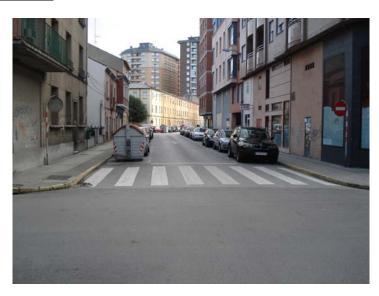
Paso de peatones existente 7

Se ubica en el cuarto tramo tras el cruce con C/ Adelino Pérez. Tiene un paso de cebra pintado sin vados en las aceras enfrentadas. Existe pintura de paso de cebra. Se debería formalizar y crear los vados inexistentes. Pavimento de los aceras en este entorno es igual que el resto de las aceras adyacentes.

Las aceras tienen bordillos de 13 cm; cuando haya vados el encuentro debe ser de 0 cm; enrasado.

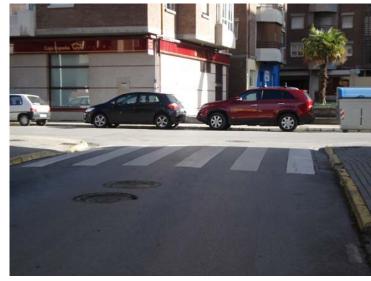
Paso de peatones existente 8

Se ubica en el último tramo antes del cruce con C/ San Fructuoso. Tiene dos vados peatonales enfrentados con pintura de paso de cebra. Se debería rectificar los vados que tienen múltiples incumplimientos.

Ambos encuentros en las aceras de sendos vados presentan con la calzada resalte de 5 cm.; debe ser de 0 cm; enrasado. Pavimento de los vados es igual que el resto de la acera adyacente.

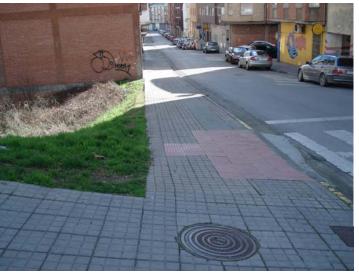
2°. Tramo. Desde cruce con la Avda. del Castillo hasta el final urbanizado de esta calle.

Entre estos dos tramos longitudinalmente en la Avda. del Castillo no está resuelto correctamente los vados y pasos de peatones. En los cruces intermedios de este segundo tramo de la calle tampoco hay pasos de peatones con vados adecuados para tener una continuidad de itinerario peatonal. Existen vados pero no adaptados.

Este 2º tramo continúa con aceras de baldosa hidráulica de hormigón color gris en formato de piezas de 30x30 cm y 9 pastillas a excepción de un pequeño tramo en acera derecha final de hormigón fratasado o ruleteado.

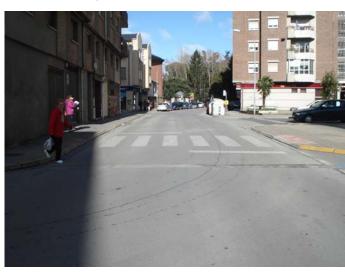
Paso de peatones existente 1

En el tramo 1 de la calle previo al cruce con la calle San Genadio existen dos vados peatonales enfrentados con pintura de paso de cebra. Se debería rectificar los vados que tienen múltiples incumplimientos.

Ambos encuentros en las aceras de sendos vados presentan con la calzada resalte de 3 cm.; debe ser de 0 cm; enrasado. Pavimento de los vados es de baldosa de botones en todo él de color granate diferenciándose del pavimento de acera adyacente.

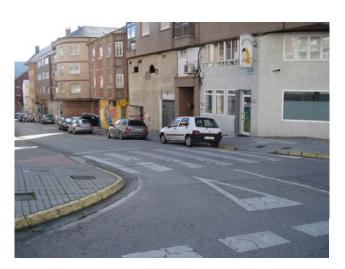
Se ubica en el segundo tramo tras el cruce con Avda. del Castillo. Tiene dos vados peatonales enfrentados con pintura de paso de cebra. Se debería rectificar los vados que tienen múltiples incumplimientos.

El encuentro con el vado izquierdo es de 3 cm. pese al achaflanamiento y en el vado derecho el resalte con la calzada es de 3,5 cm.; debe ser de 0 cm; enrasado.

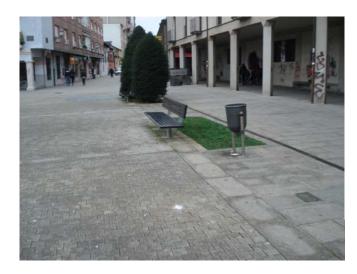
Bancos.- Hay 10 bancos de madera iguales en este espacio peatonal y 5 de forma continua de piedra. Entre todos conforman por definición 3 zonas de ratio de cumplimiento de bancos accesible (1 de cada 5 o fracción). Por cumplimiento debe ser entonces adaptado al menos 3 unidades.

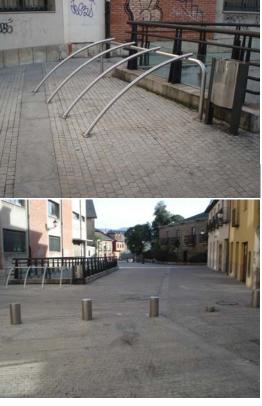
BARANDILLAS. – Barandilla en protección de hueco de incorporación a aparcamiento subterráneo.

Altura mínima debe ser de 90 cm. hasta desnivel de 6 m y de 110 m en desnivel mayor de 6m. En nuestro caso la altura de desnivel es inferior a 6 m. La barandilla tiene una altura de 135 cm y cumple.

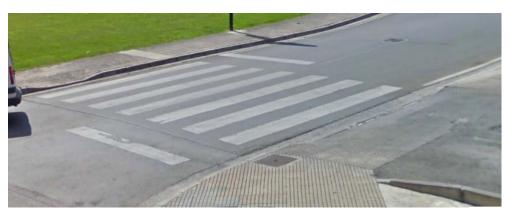
Este paso de peatones tiene dos vados enfrentados que tienen muchos aspectos sin cumplir normativa. Las anchuras del vado no cumplen con el mínimo de 1,80 m enrasados y el resto del vado en sus rampas del ancho del paso de peatones.

Ambos vados en el encuentro con la calzada tienen resalte de 3-5 cm. debe ser de 0 cm; enrasado.

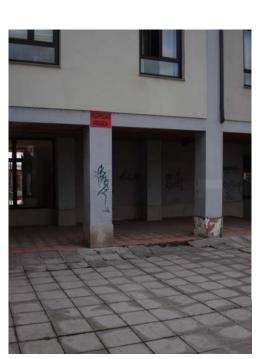
Acera final previa a los soportales privados. Pavimento muy deteriorado por resaltes y falta de sujeción al soporte.

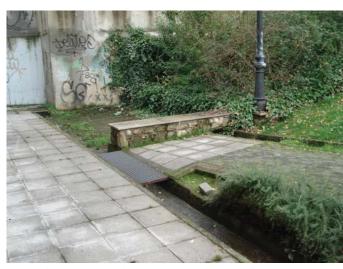
Punto de encuentro de caminos sin barandillas con riesgo de caídas y rejillas no adaptadas.

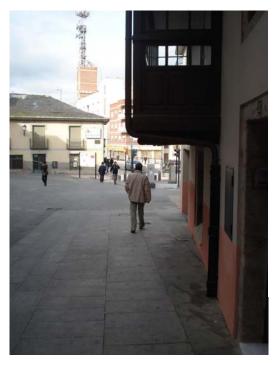
Peldaño particular invasivo al espacio público sin señalizar con barandillas laterales o elementos de mobiliario.

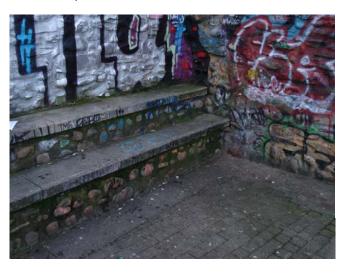
ESCALERAS.- Escalera que conecta el espacio superior adaptado con el espacio inferior de plazuela y callejones inaccesibles muy secundarios..

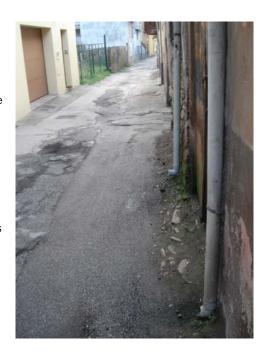
Tramo con resaltes

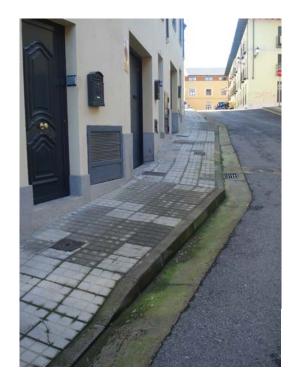
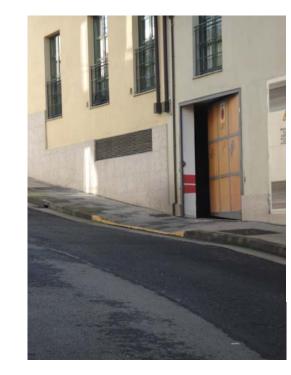
Vistas del segundo tramo con pendientes excesivas y vados vehiculares

Este segundo tramo de calle en su acera derecha luego se transforma en un espacio peatonal elevado sobre la calzada que va perimetralmente discurriendo hasta el aparcamiento del Mercado Viejo. Este espacio lateral peatonal posee una anchura de 2m. y está pavimentada en hormigón impreso con buen acabado pero con algún resalte en el encuentro con tapas mal enrasadas, y con pendientes longitudinales de hasta el 15,8 % y transversales del 8,8 %.

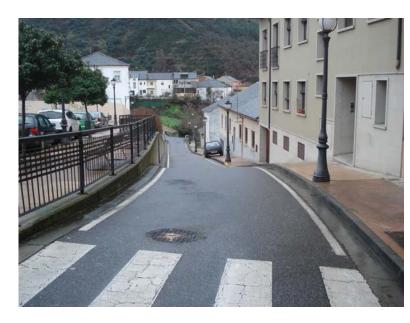
3°. Tramo. Desde el paso de peatones de remate del 2° tramo hasta que la plataforma de la calle se convierte en sólo un nivel de acabado de asfalto.

En este tramo tercero con sólo acera derecha tiene una anchura de 2 m en pavimento de hormigón impreso y estrechamientos puntuales por farolas de 1,50 m.

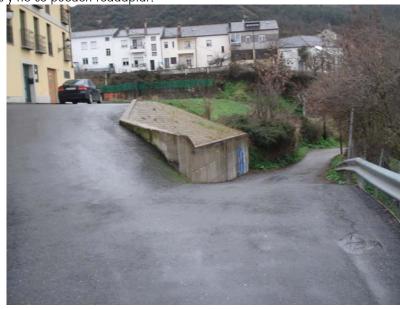
4°. Tramo. Desde final del tramo 3 hasta el final de la calle en punto sin salida en la proximidad de la infraestructura del ferrocarril. Tramo de plataforma única de asfalto a todo ancho. Este tramo 4° y el 3° son inaccesibles y no se pueden readaptar.

Es un espacio de calle de plataforma única sin aceras en el que conviven el tráfico vehicular y el tránsito peatonal y con muy baja intensidad de tráfico.

Pavimento de esta plataforma única es antideslizante en la medida que lo es el asfalto y presenta resaltes puntuales y deterioros que dificultan el tránsito, no obstante la pendiente hace inaccesible el recorrido.

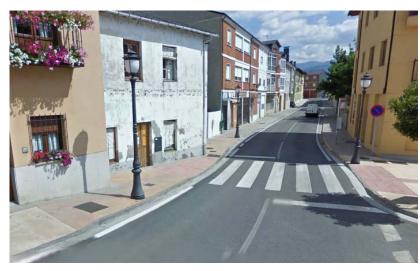
2°. Tramo. Desde el final del primer tramo y la aparición de la acera derecha hasta intersección con la calle Las Quintas.

Este 2° tramo comienza con un estrechamiento en la acera izquierda finalizando el primer tramo por las alineaciones desiguales de las edificaciones existentes que reducen el espacio peatonal a 1,20 m y no permiten la continuidad del itinerario adaptado.

Además el primer paso de peatones el vado reduce el itinerario peatonal además de no cumplir la normativa el propio vado. Detalle de los vados en su correspondiente capítulo más adelante.

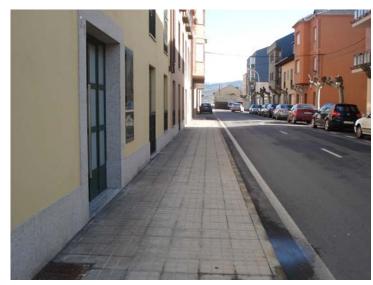
3°. Tramo. Desde intersección con la calle Las Quintas hasta el Hospital de la Reina en el estrechamiento de la calle en el número de policía n° 42 de la misma.

En este tramo tercero la anchura de la acera izquierda comienza con una anchura de 1,95 m en pavimento de baldosa hidráulica gris 30x30 cm y pastillas y se convierte 10 metros antes del cruce con C/ Estafeta en acera de hormigón fratasado de sólo 1,20 metros de ancho. Ver imagen lateral.

La acera derecha tiene un acabado de hormigón muy deteriorado y con fuertes resaltes.

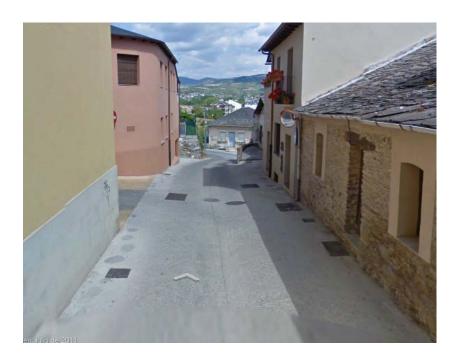
4°. Tramo. Desde final del tramo 3 hasta el final de la calle en el encuentro con la calle Camino Jacobeo.

Es un espacio de calle de plataforma única sin aceras en el que conviven el tráfico vehicular y el tránsito peatonal y con muy baja intensidad de tráfico.

Tenemos, en todo caso, anchuras superiores a 1,80 m como corresponde a las exigencias del itinerario peatonal adaptado. Anchura real superior a 3,10 metros.

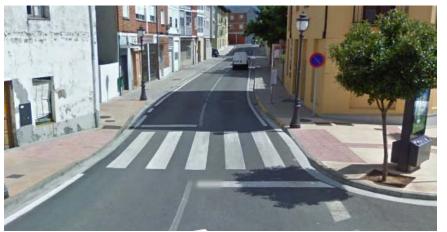
Paso de peatones existente 1

Este paso de peatones tiene dos vados enfrentados que tienen muchos aspectos sin cumplir normativa.

Ambos vados en el encuentro con la calzada tienen resalte de 2 cm. debe ser de 0 cm; enrasado.

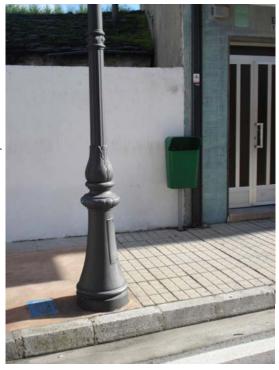
En esta calle no se cumple el itinerario accesible por el Estrechamiento que supone la ubicación de los elementos De alumbrado y en un caso presenta un resalte peligroso La placa de anclaje de la farola.

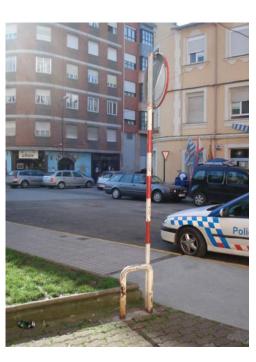
La señal de esta calle no cumple con la altura mínima de 2,20 m., al dejar 2,05 m. libres de paso. Se ubica en un lateral de la calle.

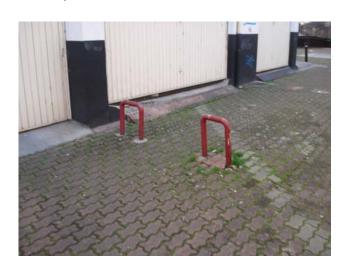
No cumplen esta condición al encontrarse a 1,55 m.

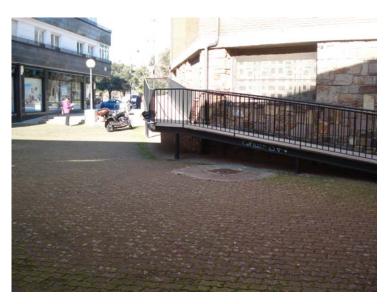
La rampa colocada en el lateral de la iglesia no tiene protección del espacio bajo dicha rampa, con posible de riesgo de cabezada.

Se soluciona colocando una franja de pavimento táctil direccional en la vertical del límite de la rampa, colocando una barandilla o cerrando dicho espacio.
