PGOU DE PONFERRADA: REVISIÓN y ADAPTACIÓN DOCUMENTO REFUNDIDO DE APROBACIÓN DEFINITIVA.

CATÁLOGO DE NÚCLEOS RURALES TOMO III

EQUIPO REDACTOR: FOMENTO TERRITORIAL S.L. AYUNTAMIENTO DE PONFERRADA

CATÁLOGO de NÚCLEOS RURALES.

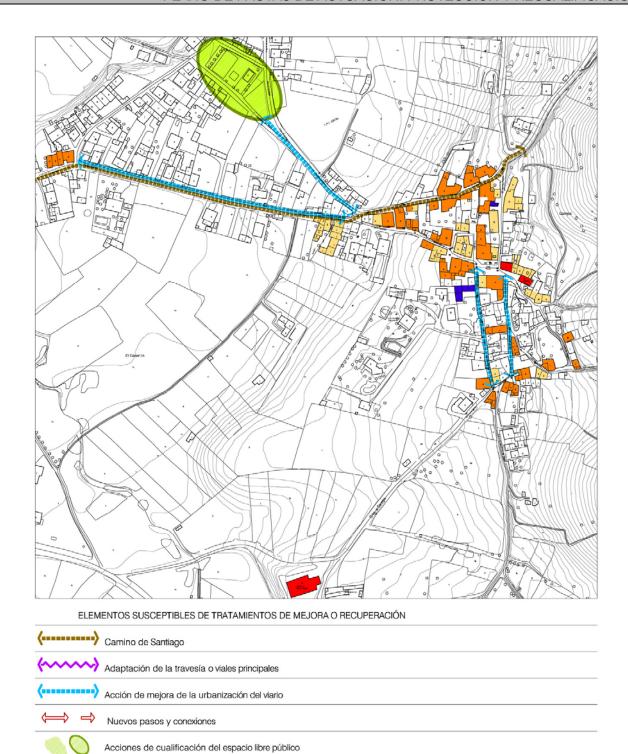
PLANO DE PAUTAS DE ACTUACIÓN: PROTECCIÓN Y RECUALIFICACIÓN

Recuperación edificio de interés: posible uso dotacional
